平成 29 年 12 月 1 日現在 建設状況について

・ 工事進捗

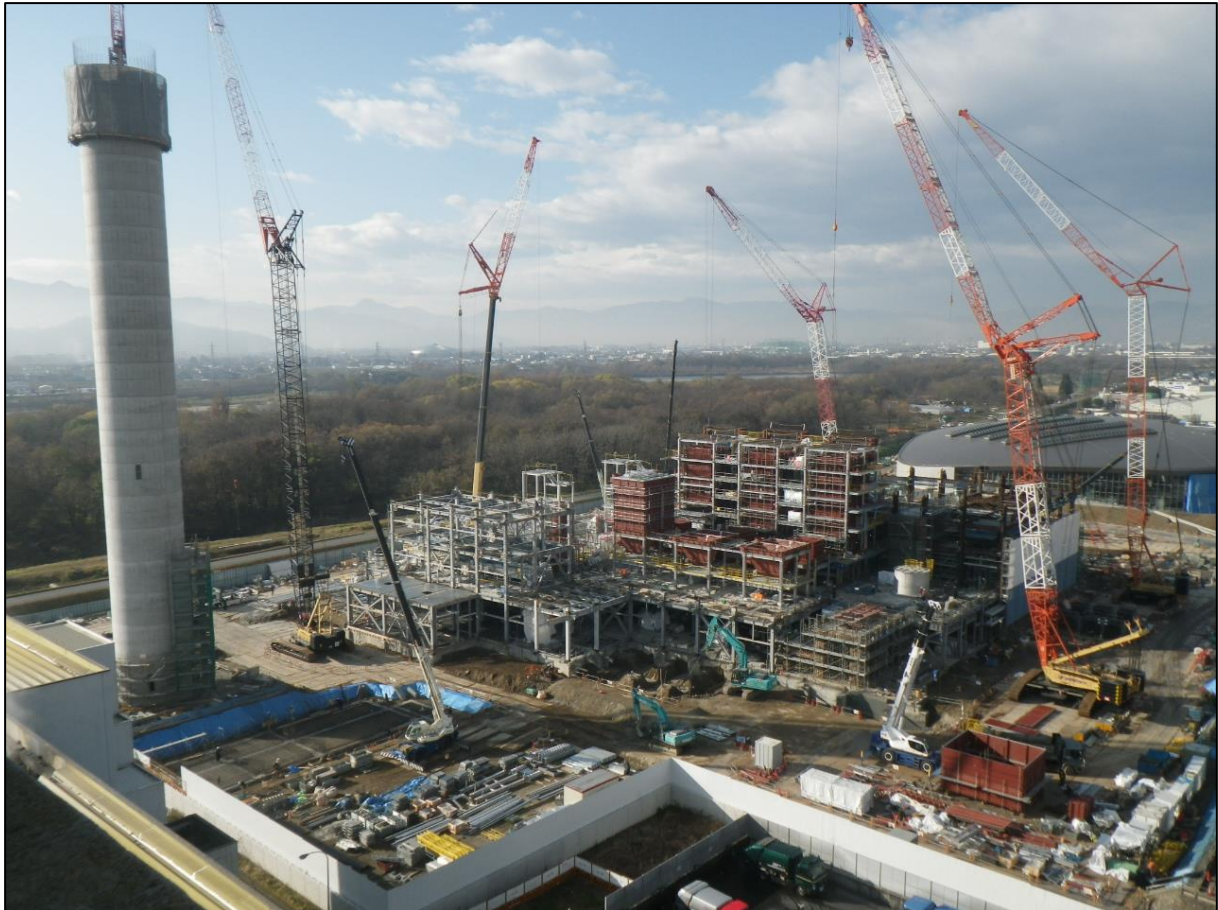
長野市清掃センター煙突から撮影

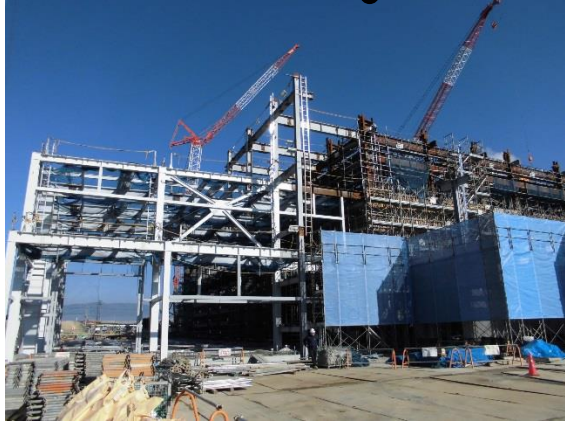
撮影①

工場棟南西側より、進捗状況。S造、SRC造で鉄骨外観が異なります。

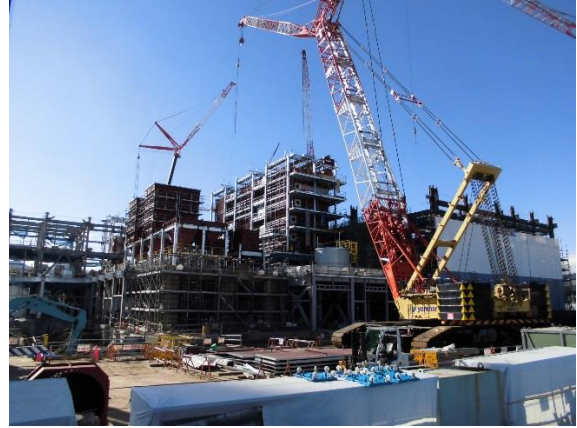
撮影②

工場棟北東側より、進捗状況。クレーンにて、機器、資材等を搬入します。

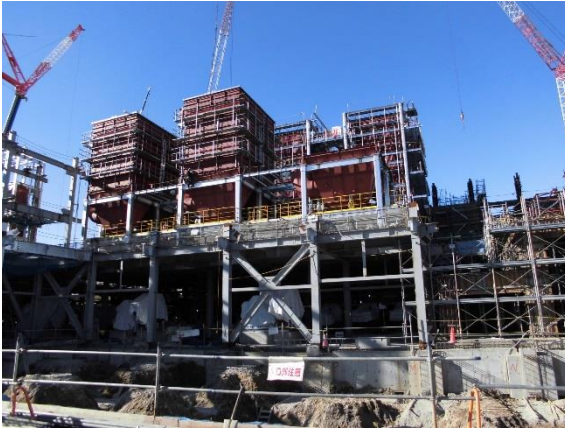
撮影③

工場棟東側より、進捗状況。手前、洗車場基礎工事を進めています。

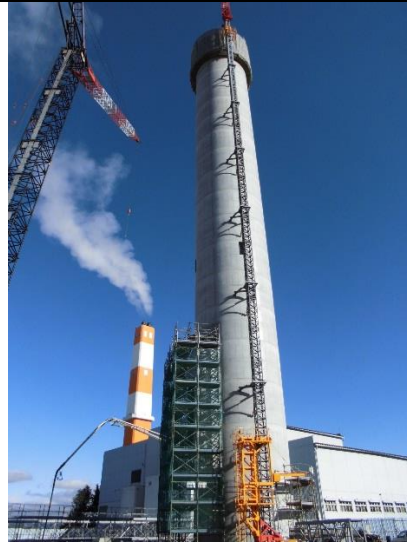
撮影④

煙突撮影状況。現状地盤面から約6.8mの高さです。

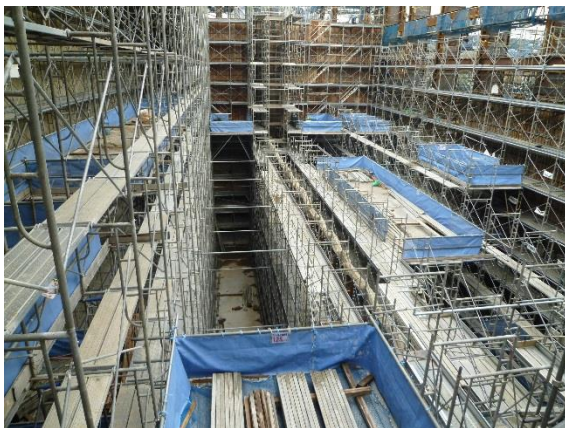
撮影⑤

ごみピット内状況。足場を壁面に沿って設置しています。

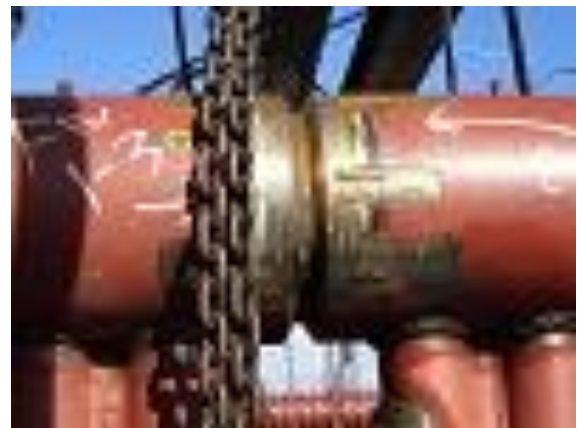
ボイラ水管溶接部

水を通す配管は開先を取り、溶接を何層も重ね、接続します。(写真は溶接途中のもの)
