平成 30 年 1 月 1 日現在 建設状況について

・ 工事進捗

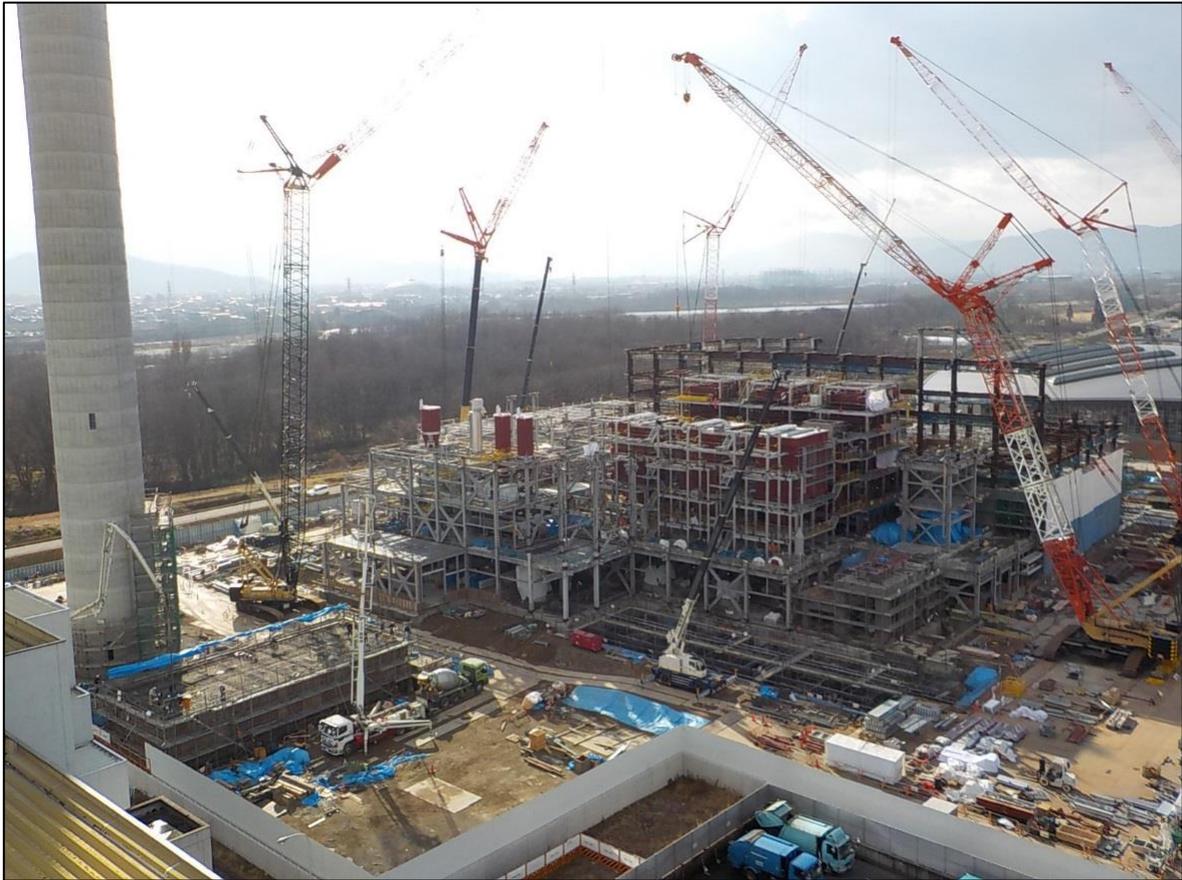
長野市清掃センター煙突から撮影

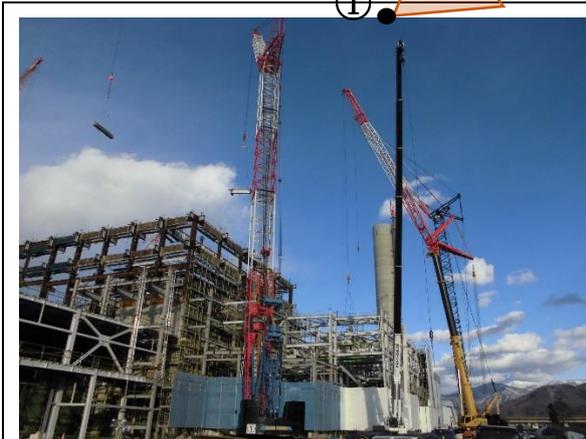
撮影①
工場棟南西側より、進捗状況。見える範囲ではクレーン4台が稼働しています。

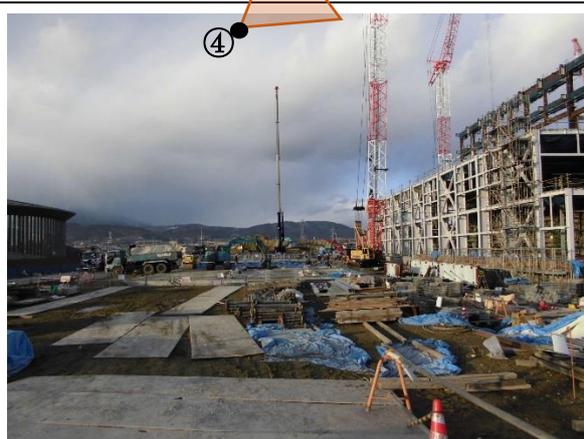
撮影②
工場棟南西側より、進捗状況。管理棟建設エリアです。

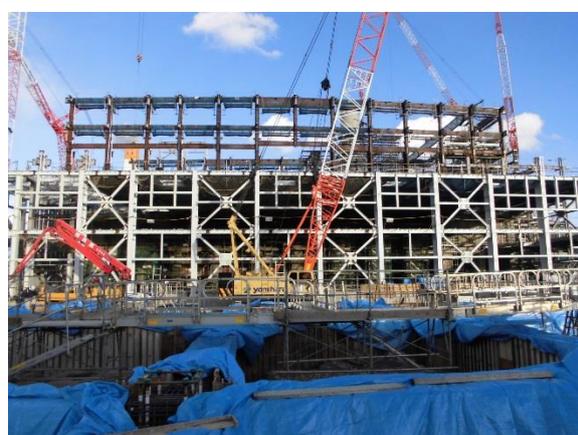
撮影③
工場棟西側より、進捗状況。手前、管理棟基礎工事を進めています。

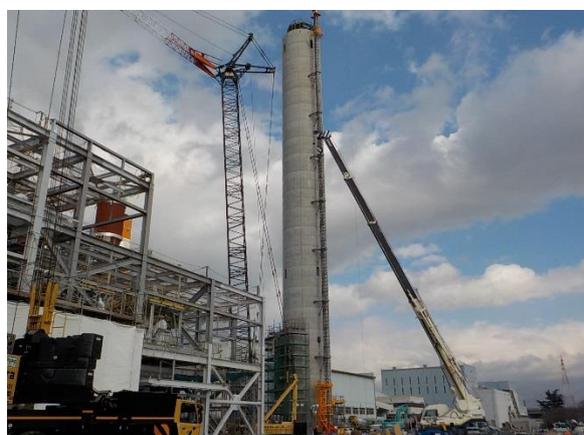
撮影④
煙突撮影状況。現状地盤面から7.9mの高さです。外筒躯体完了です。

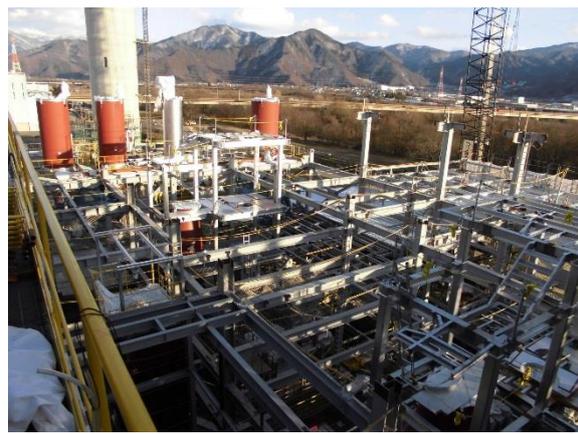
撮影⑤
工場棟南側上部、進捗状況。灰処理エリアです。

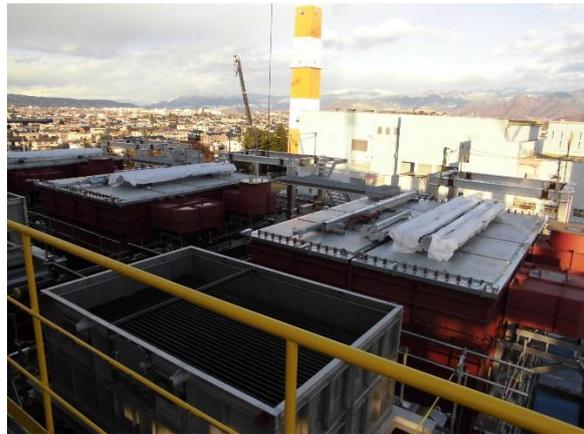
撮影⑥
工場棟中心上部、進捗状況。エコノマイザ、集じん器が3組ずつあります。
