施設構想図(長野市 中条日高 : びわ島)

候補地の現況報告 (地形・地質・水文)

(長野市 中条日高 : びわ島)

: 写真位置・番号、撮影方向 : 想定地下水流動方向
地形・地質 現地踏査結果図 (長野市 中条日高 : びわ島)

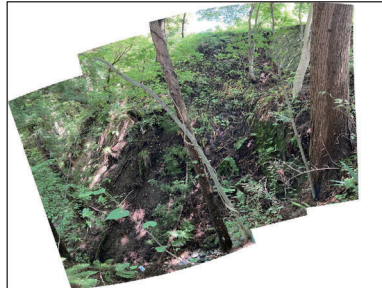
[P1] 計画施設上方の滑落崖頭部、道路擁壁が設置され裸地も確認される、沢状地形部には流水跡あり

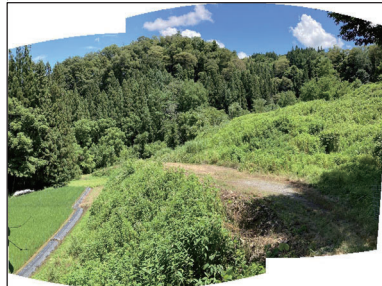
[P2] 計画施設箇所全景、緩やかな緩斜面で不安定な地形は確認されない、緩斜面脚部の平坦部は水田耕作地として利用される

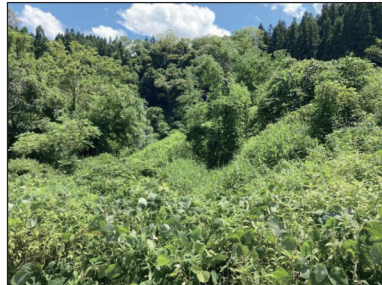
[P3] 上方の凹型斜面全景、裸地などの明瞭な不安定地形は確認されない

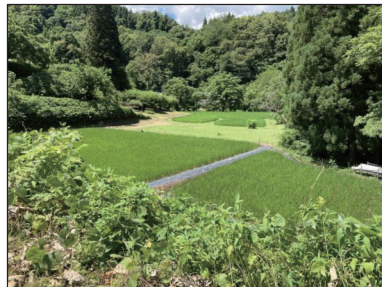
[P4] 河川脇の段丘平坦面、水田耕作地として利用される

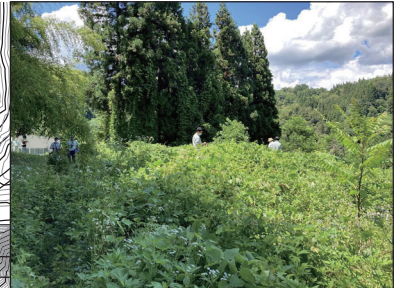
[P5] 老人ホーム脇に認められる平坦地形

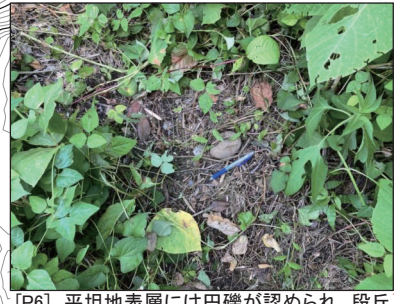
[P6] 平坦地表層には円礫が認められ、段丘平坦面と考えられる

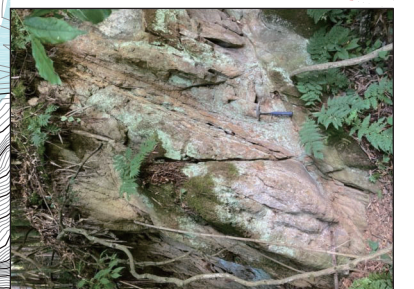
[P7] 平坦地背後の急斜面脚部には凝灰岩が露出

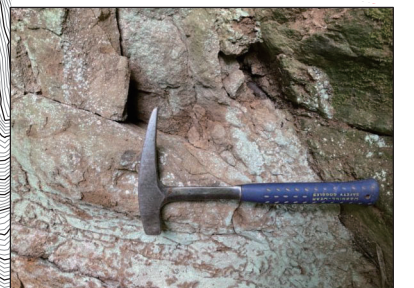
[P8] 露出する凝灰岩は溶結しハンマー打撃で濁音を発する程度の硬さ

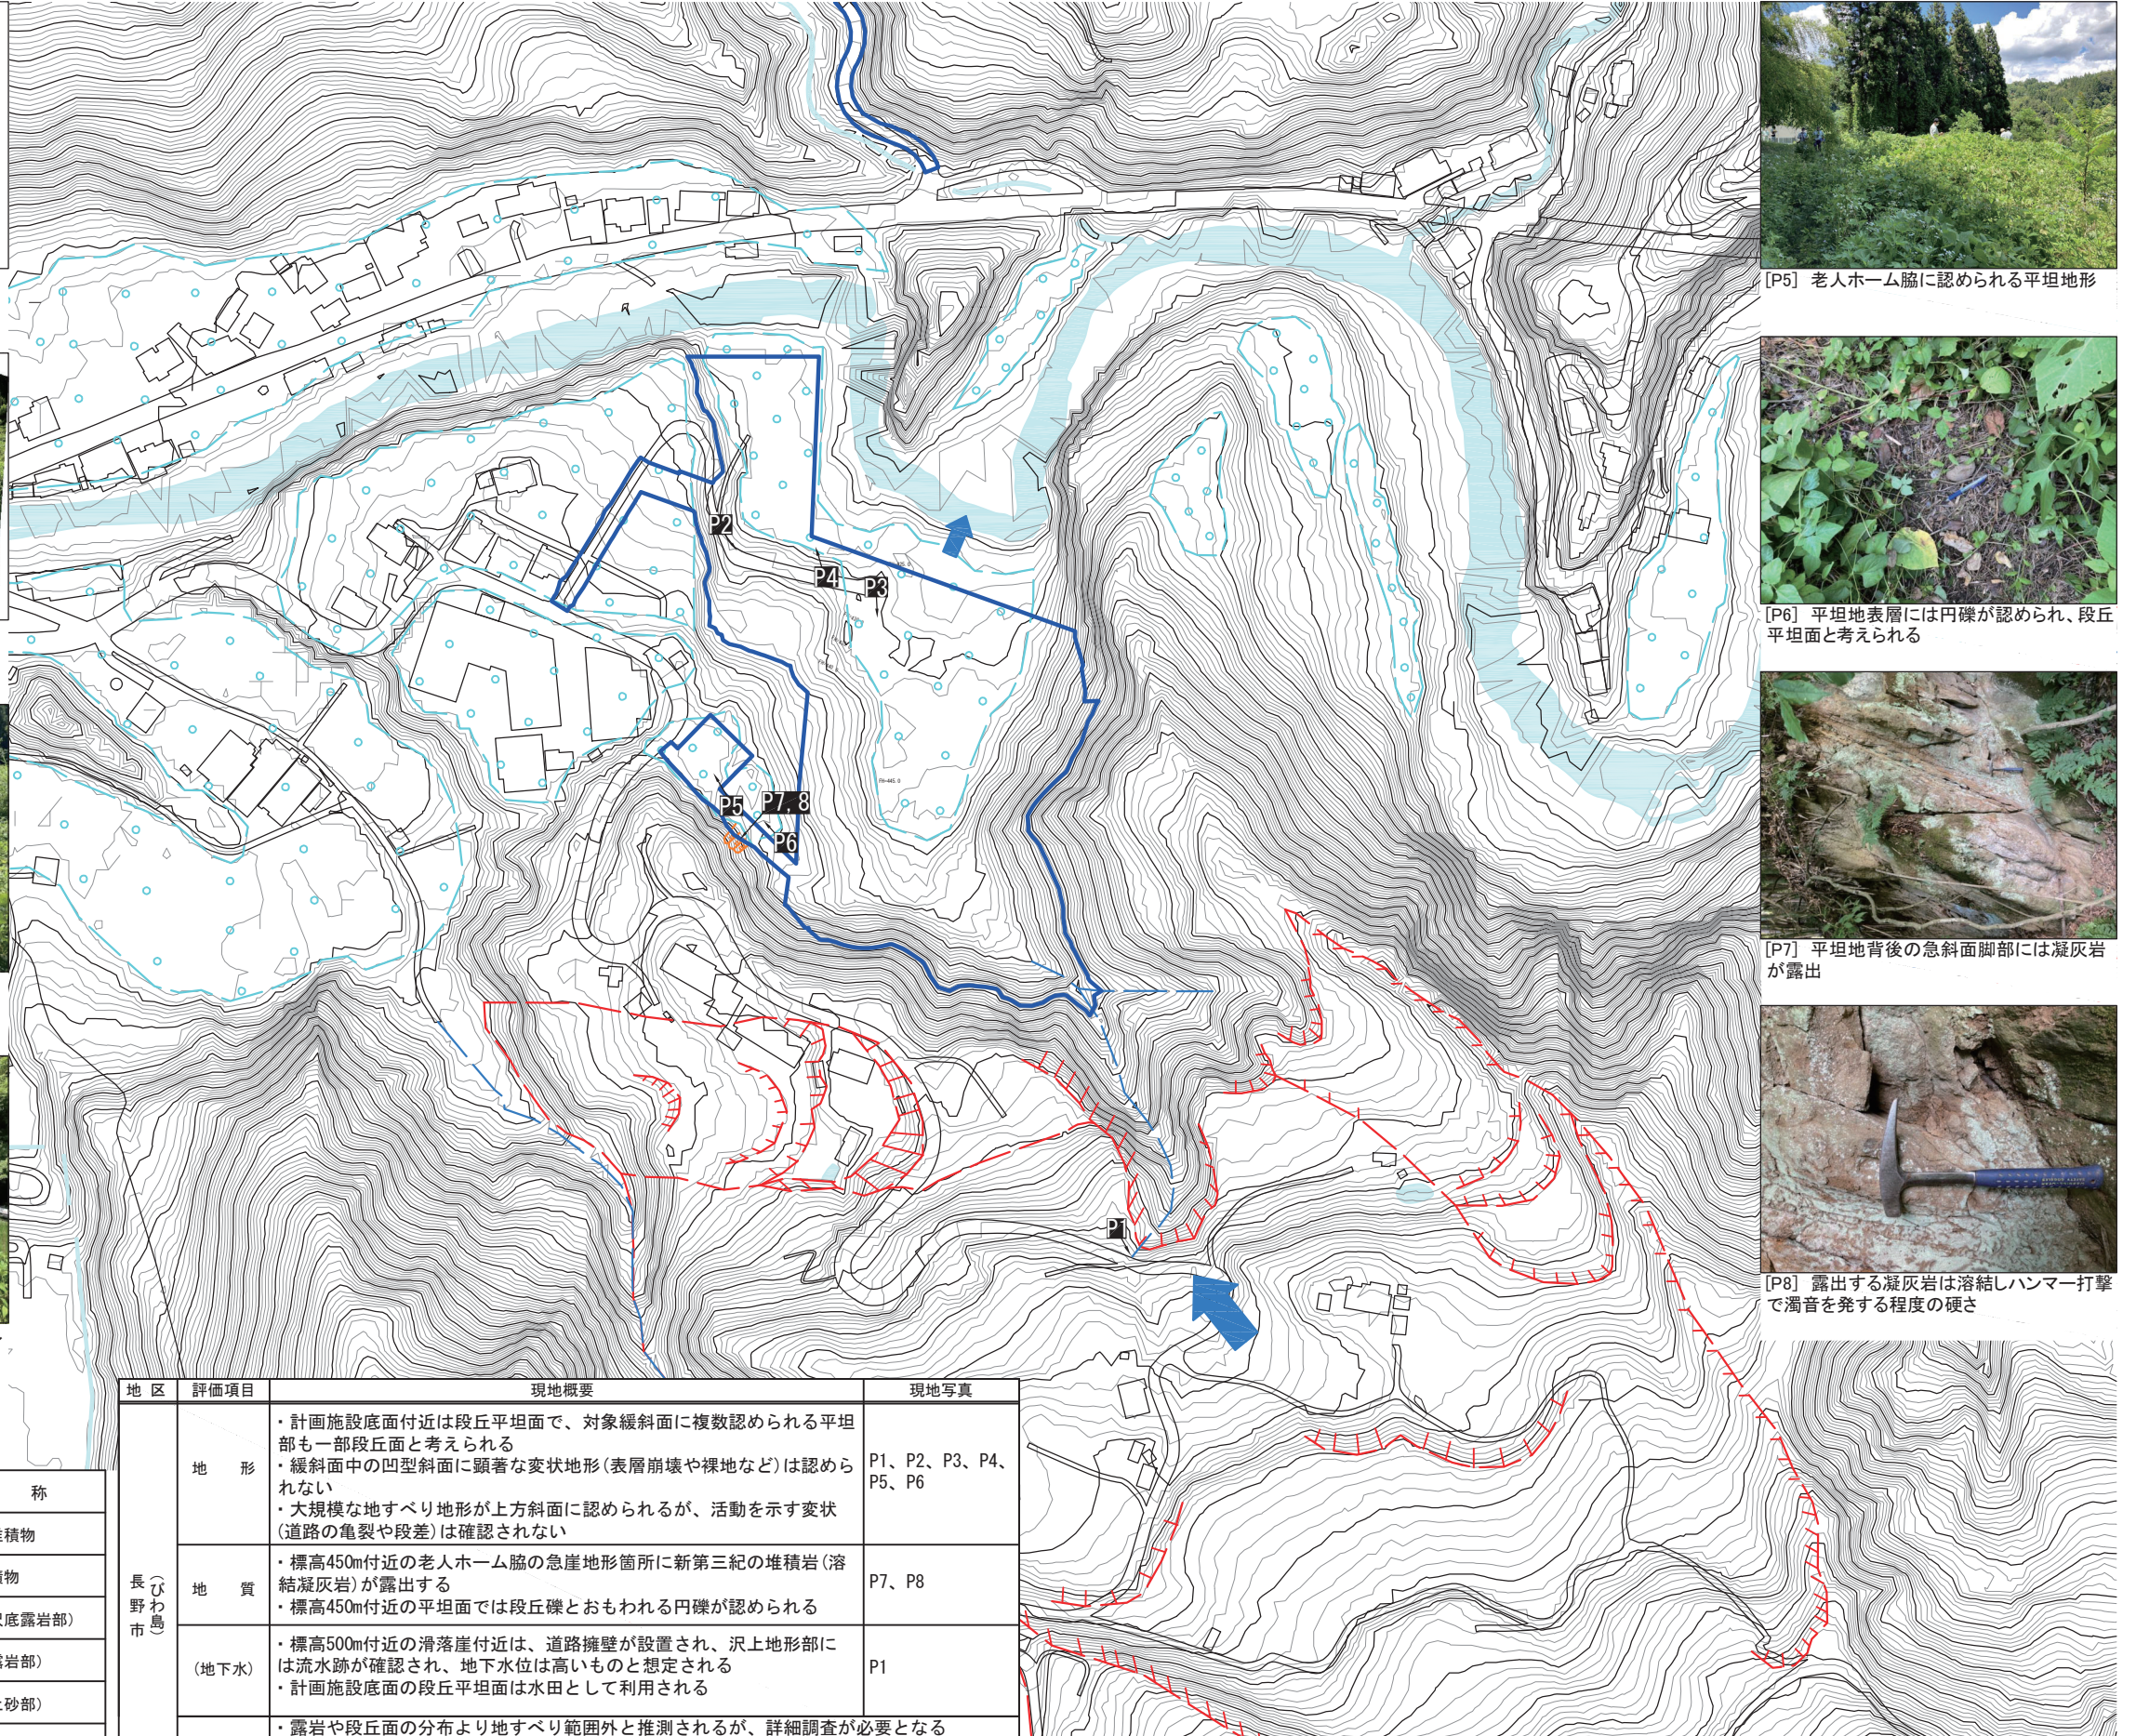
地区	評価項目	現地概要	現地写真
長野市 (びわ島)	地形	<ul style="list-style-type: none"> 計画施設底面付近は段丘平坦面で、対象緩斜面に複数認められる平坦部も一部段丘面と考えられる 緩斜面中の凹型斜面に顕著な変状地形(表層崩壊や裸地など)は認められない 大規模な地すべり地形が上方斜面に認められるが、活動を示す変状(道路の亀裂や段差)は確認されない 	P1、P2、P3、P4、P5、P6
	地質	<ul style="list-style-type: none"> 標高450m付近の老人ホーム脇の急崖地形箇所に新第三紀の堆積岩(溶結凝灰岩)が露出する 標高450m付近の平坦面では段丘礫とおもわれる円礫が認められる 	P7、P8
	(地下水)	<ul style="list-style-type: none"> 標高500m付近の滑落崖付近は、道路擁壁が設置され、沢上地形部には流水跡が確認され、地下水水位は高いものと想定される 計画施設底面の段丘平坦面は水田として利用される 	P1
	留意事項	<ul style="list-style-type: none"> 露岩や段丘面の分布より地すべり範囲外と推測されるが、詳細調査が必要となる 東向き斜面開削時は流れ盤となるため、安定勾配に留意が必要となる 滑落崖直下付近には流水跡が確認され地下水水位が高いことが想定されるため、表流水や地下水処理に留意する必要がある

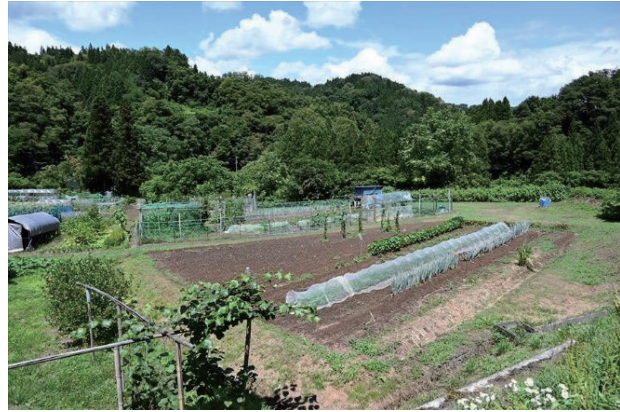
[P 01] 西側の斜面部は、耕作地(畑地)となっている。

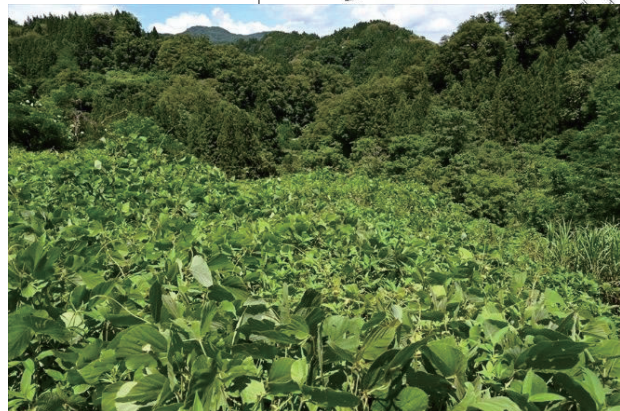
[P 04] クズやススキ等からなる草地となっている。

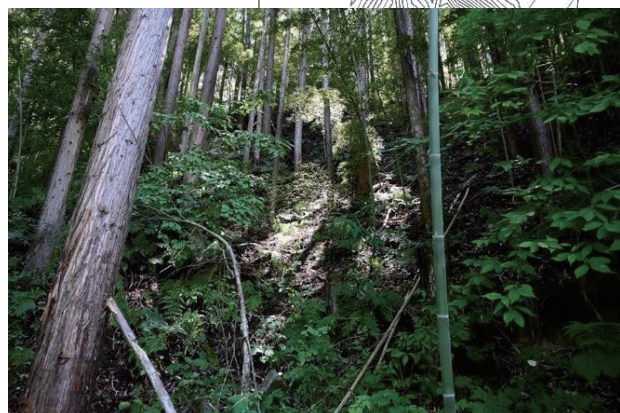
[P 05] 南側の斜面はスギ植林と落葉広葉樹林となっていた。

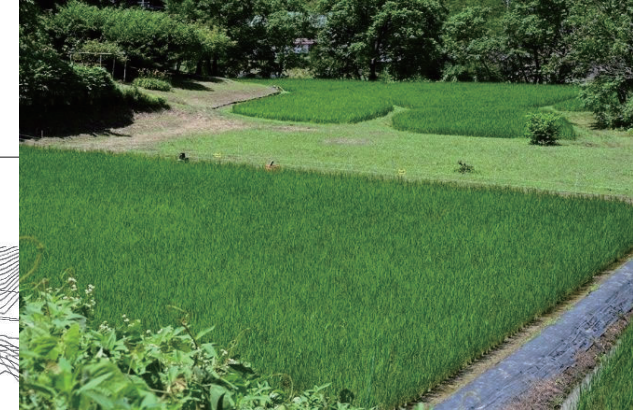
[P 02] 谷底面は水田となっていた。

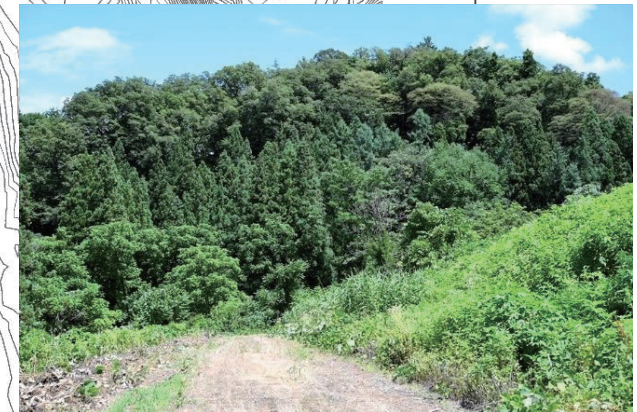
[P 03] 東側の尾根は、一部がスギ植林となっているが、その他は落葉広葉樹林となっていた。

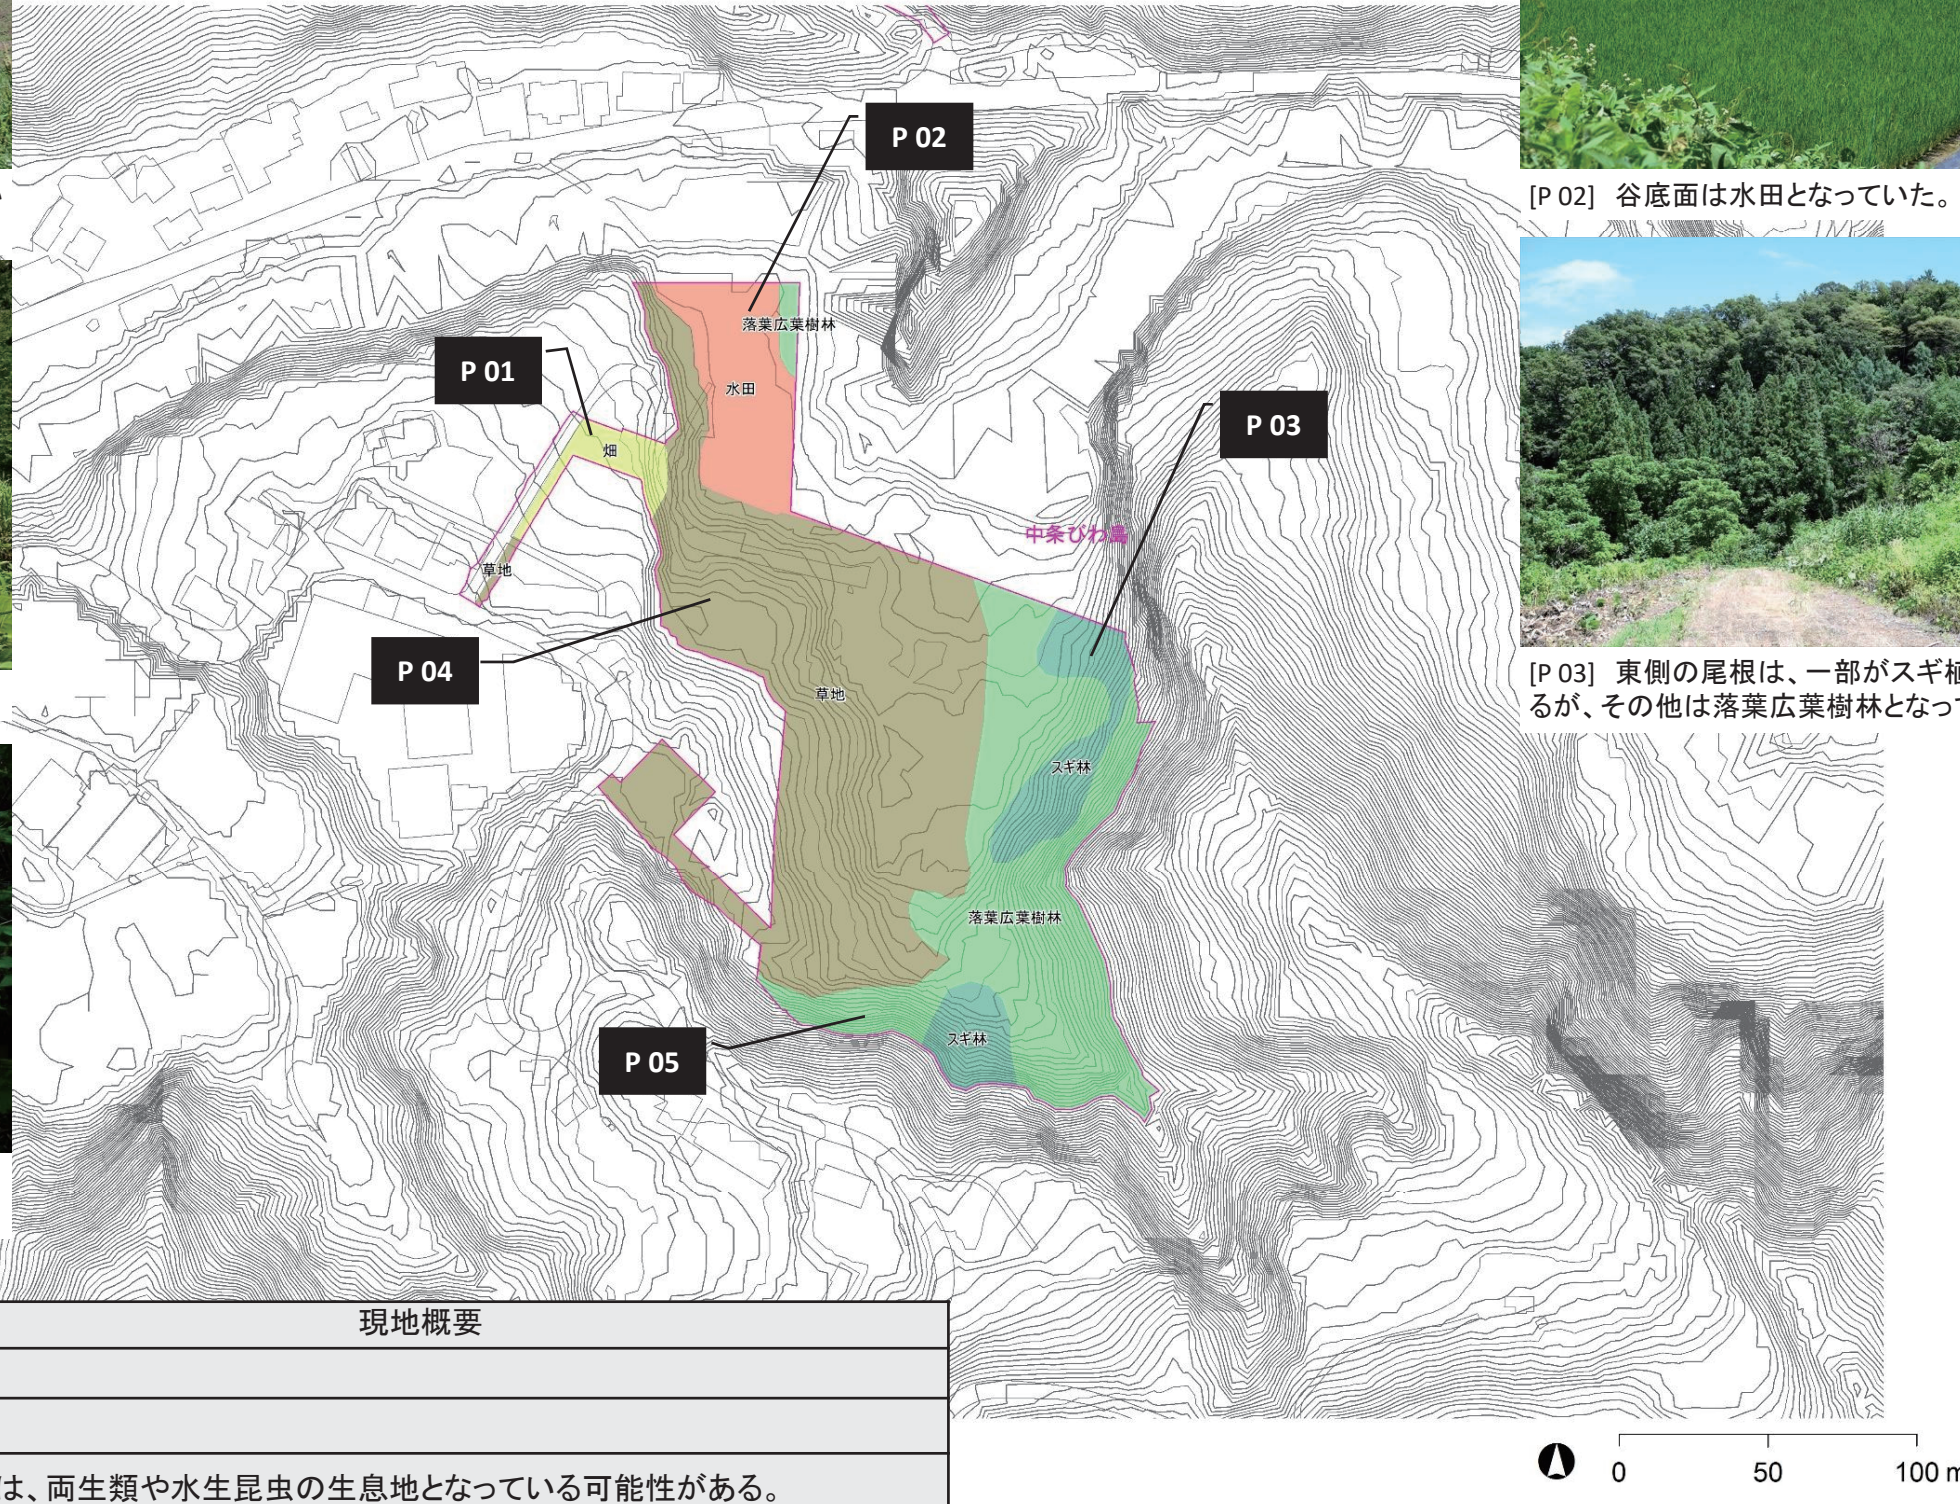
評価項目		現地概要
希少動植物の確認状況	動物	なし
	植物	なし
	生息・生育環境	・水田は、両生類や水生昆虫の生息地となっている可能性がある。
自然の改変度	・西側の斜面部は、耕作地となっている。 ・中央部の谷底面は水田となっている。 ・東側の尾根上は落葉広葉樹林(植生自然度7)となっている。	
留意点	・現地踏査において重要種及び重要種の生息・生育場所となる環境は確認されず、現時点では事業による自然環境への影響については不明である。
