10. 景觀

10. 景観

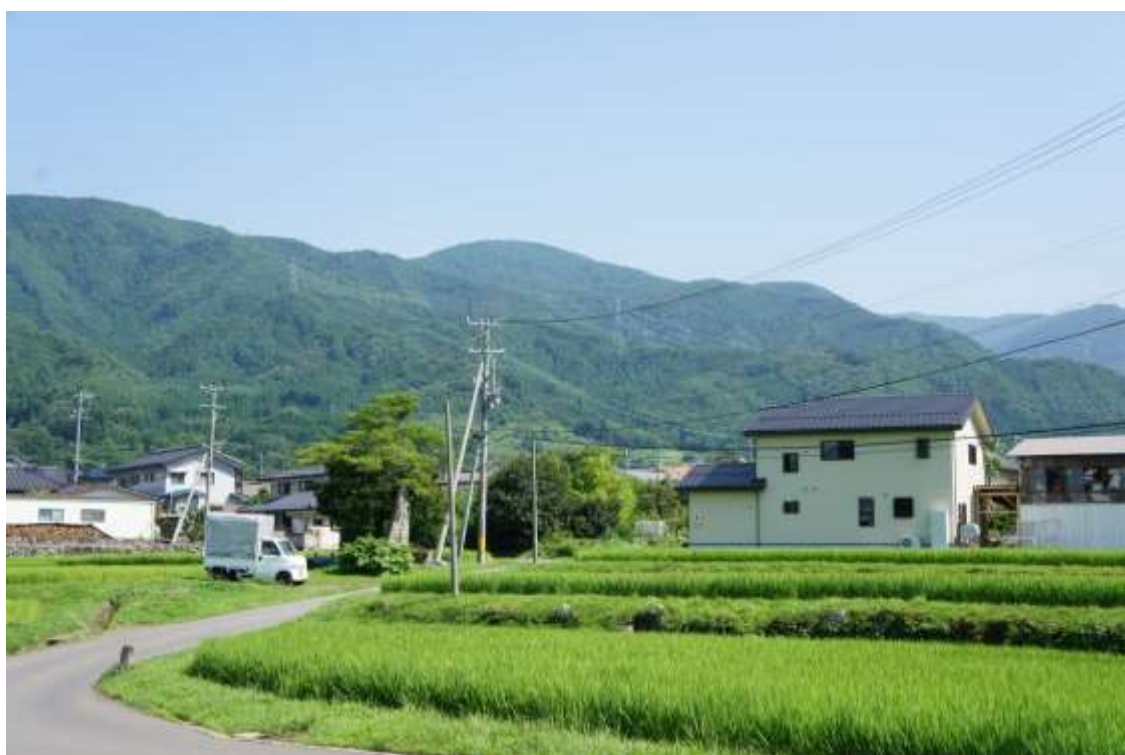
図4.10.2(6) No.3仁礼町交差点（繁茂季）

※落葉季撮影時点では存在しなかった家屋が、繁茂季には計画地を隠すように新築されていたため、計画地が見通せる場所に撮影地点を移動した。

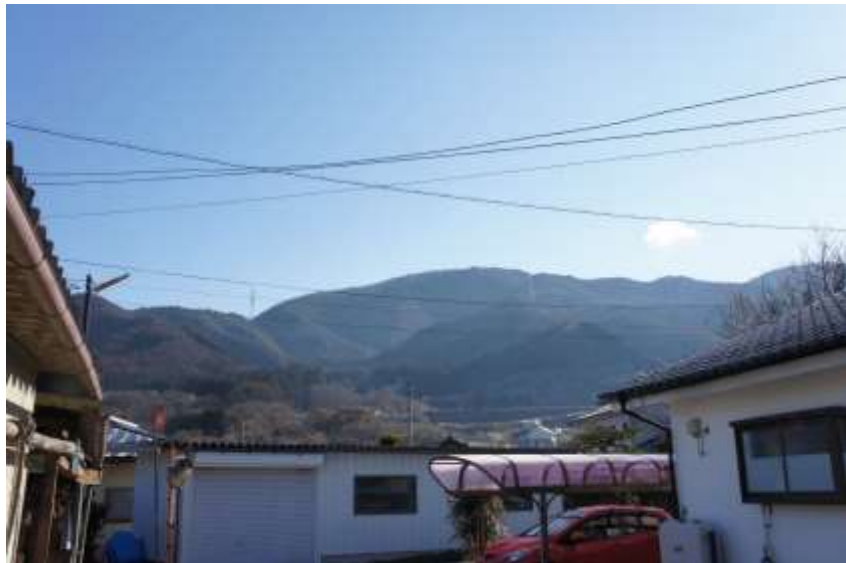
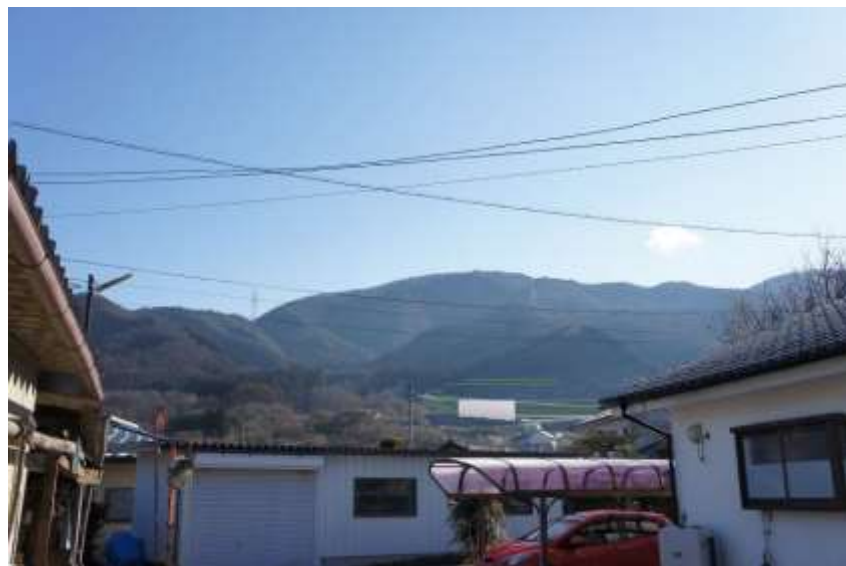
図4. 10. 3 (1) 予測地点からの眺望の変化の状況 (No. 1中村公会堂 (落葉季))

現況では、計画地が背後の山と一体となっているが、将来は、埋立地は現況と同様に背後の山と一体となっているが、浸出水処理施設の建物が大きく視認されるようになり、眺望の変化が生じる。

計画地は三方を山で囲まれており、埋立地は背後の山と一体となり景観構成要素への影響は小さいと考えるが、浸出水処理施設の建物が、新たな景観構成要素となり最終処分場との距離や角度によっては変化が生じると予測する。

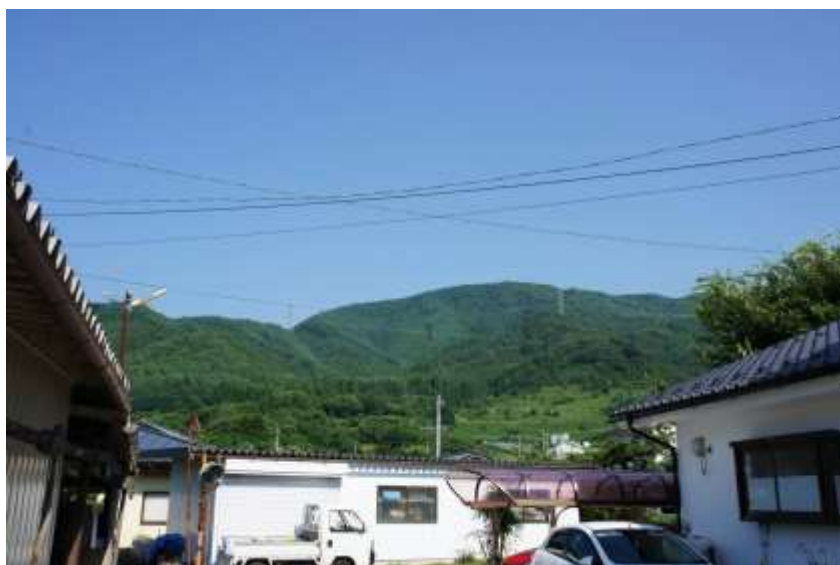
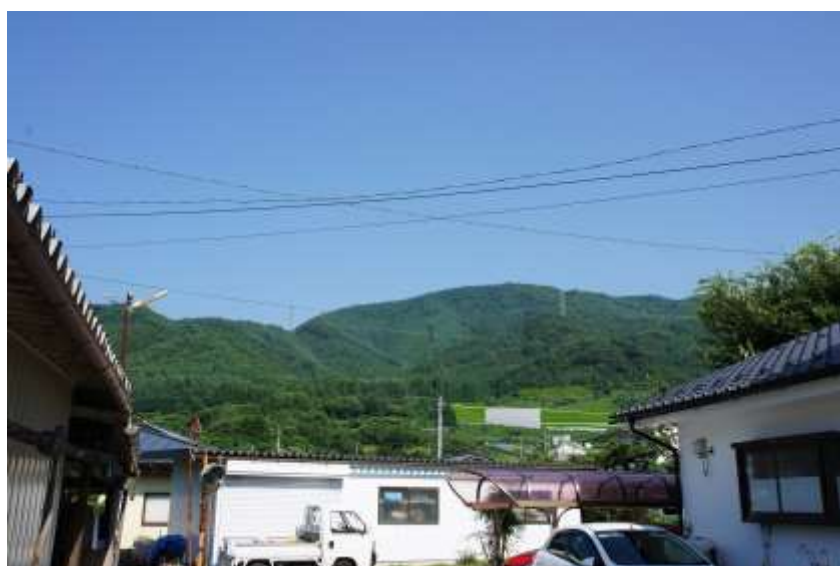
図4. 10. 3 (2) 予測地点からの眺望の変化の状況 (No. 1中村公会堂 (繁茂季))

落葉季と同様の眺望の変化がみられる。

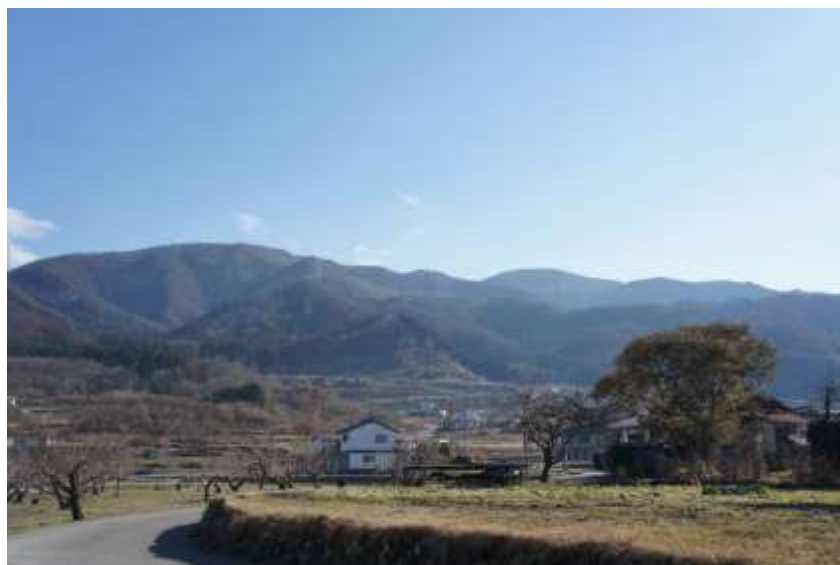
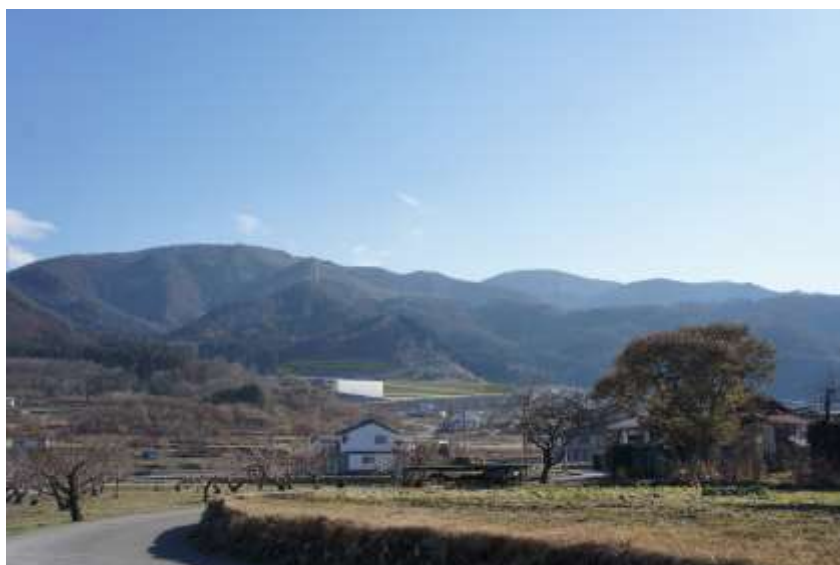
図4.10.3(3) 予測地点からの眺望の変化の状況 (No. 2仁礼郵便局 (落葉季))

現況では、計画地が背後の山と一体となっているが、将来は、埋立地は現況と同様に背後の山と一体となっているが、浸出水処理施設の建物が視認されるようになり、眺望の変化が生じる。

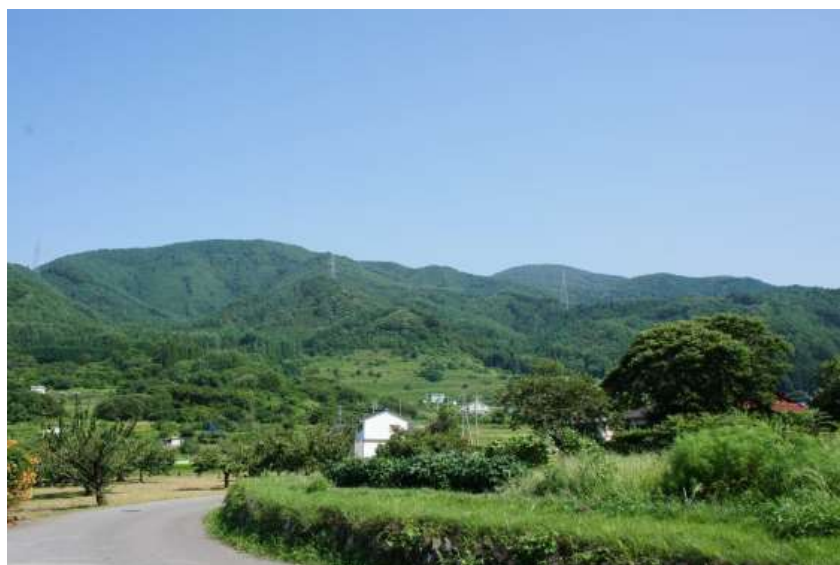
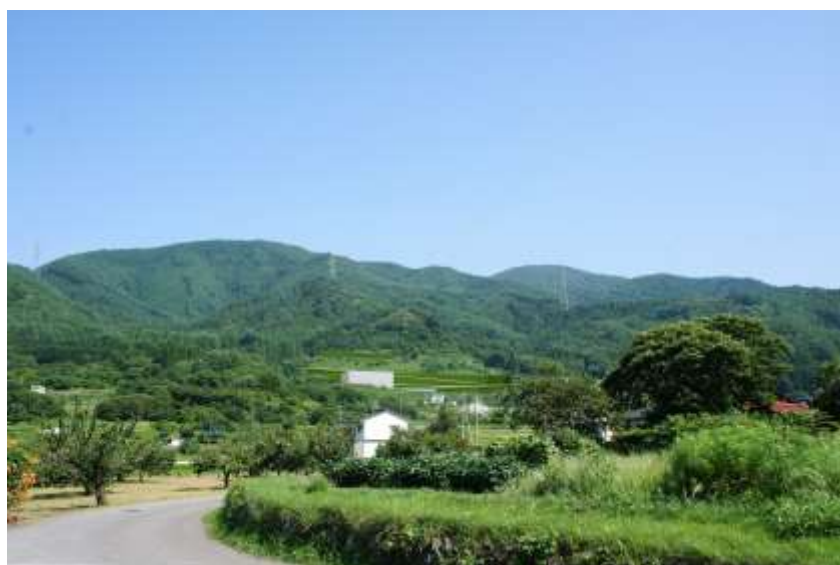
図4. 10. 3 (4) 予測地点からの眺望の変化の状況 (No. 2仁礼郵便局 (繁茂季))

落葉季と同様の眺望の変化がみられる。

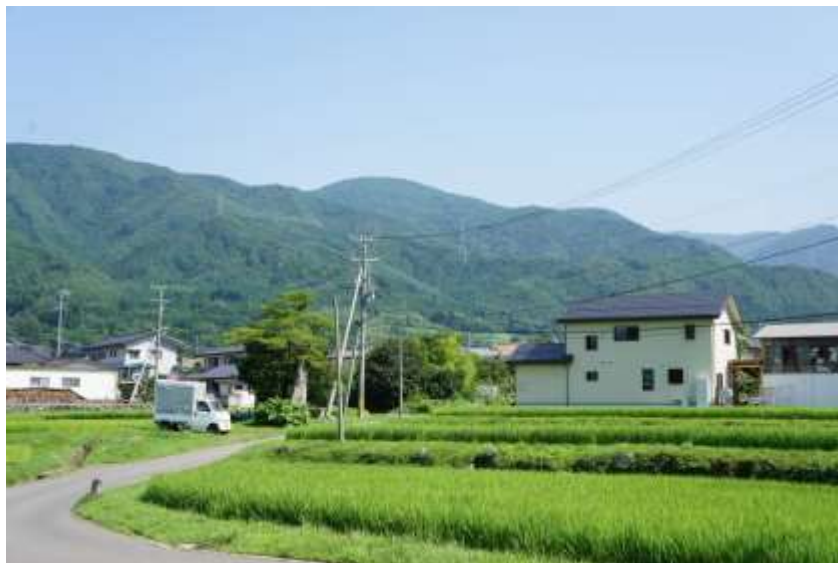
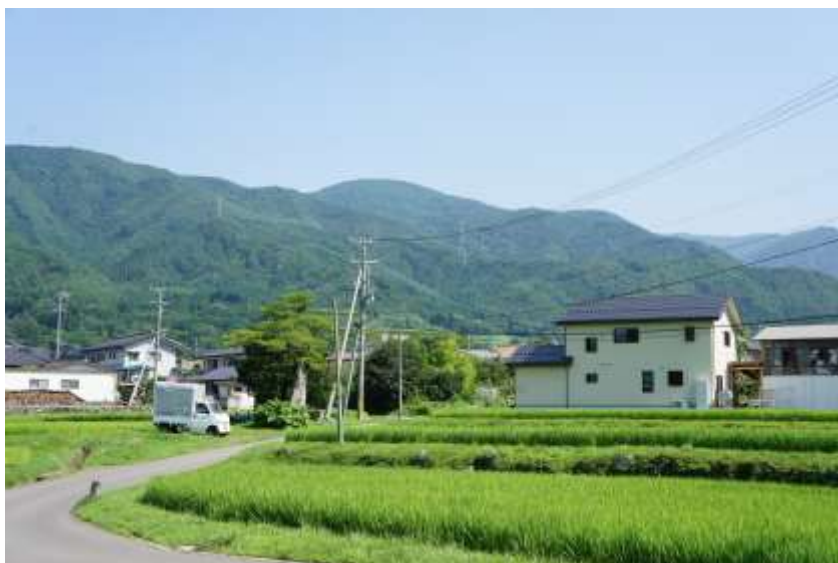
図4.10.3(5) 予測地点からの眺望の変化の状況 (No.3仁礼町交差点(繁茂季))

現況では、計画地が背後の山と一体となっており、将来も、計画施設は現況と同様に背後の山と一体となり、眺望の変化はほとんどみられない。

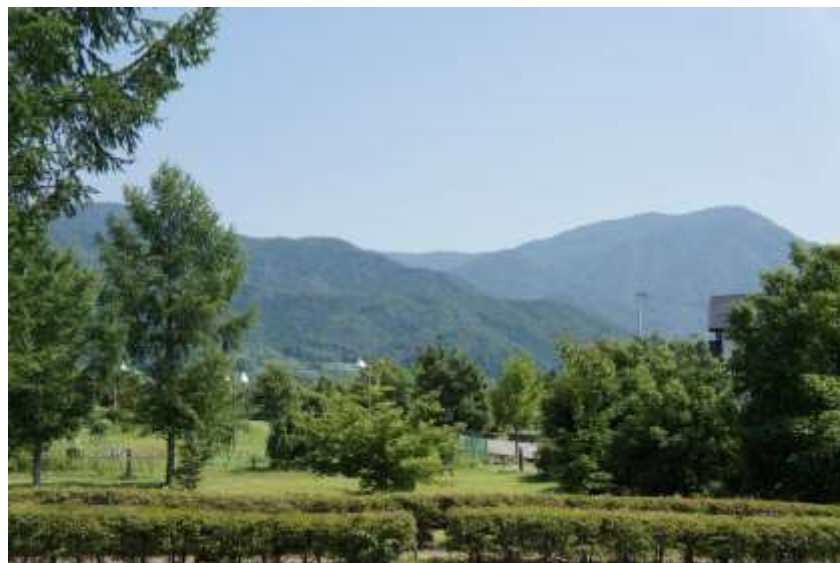
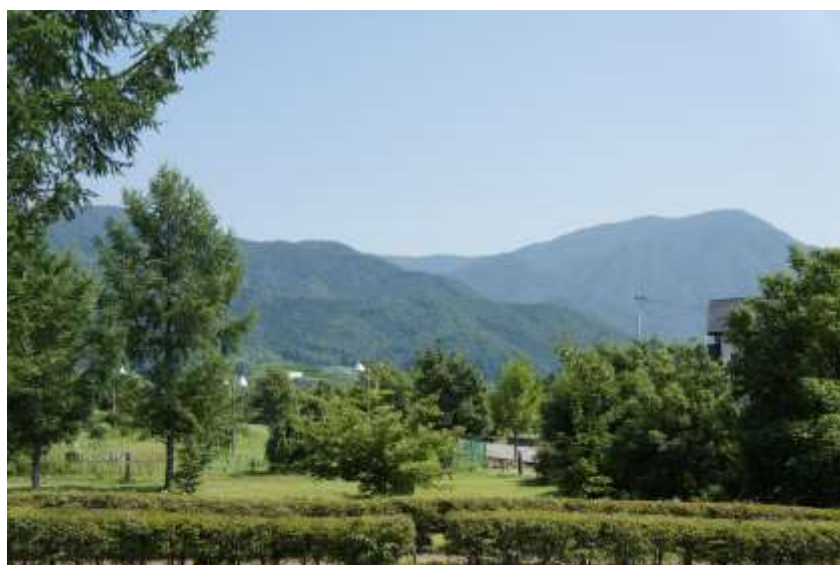
図4. 10. 3(6) 予測地点からの眺望の変化の状況 (No. 4湯っ蔵んど (地上) (繁茂季))

現況では、計画地が背後の山と一体となっており、将来も、埋立地は現況と同様に背後の山と一体となり、浸出水処理施設の建物がわずかに視認されるが眺望の変化はほとんどみられない。

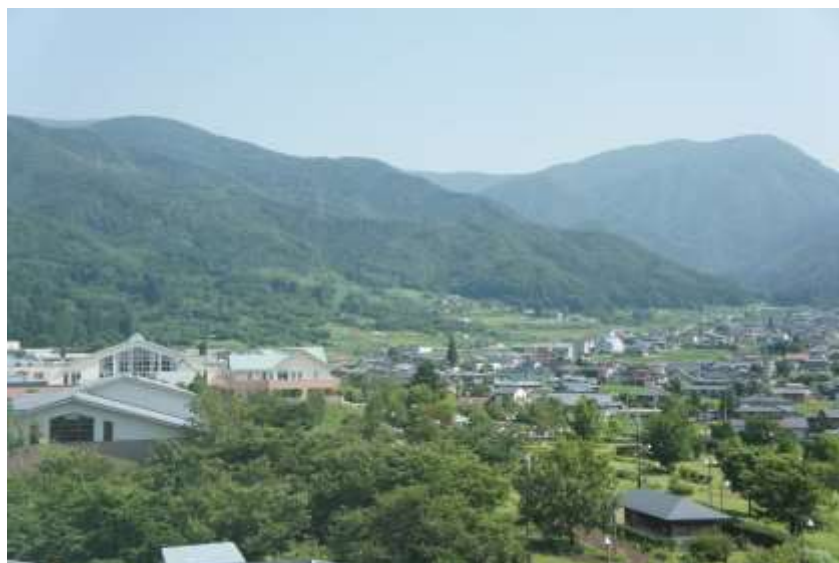
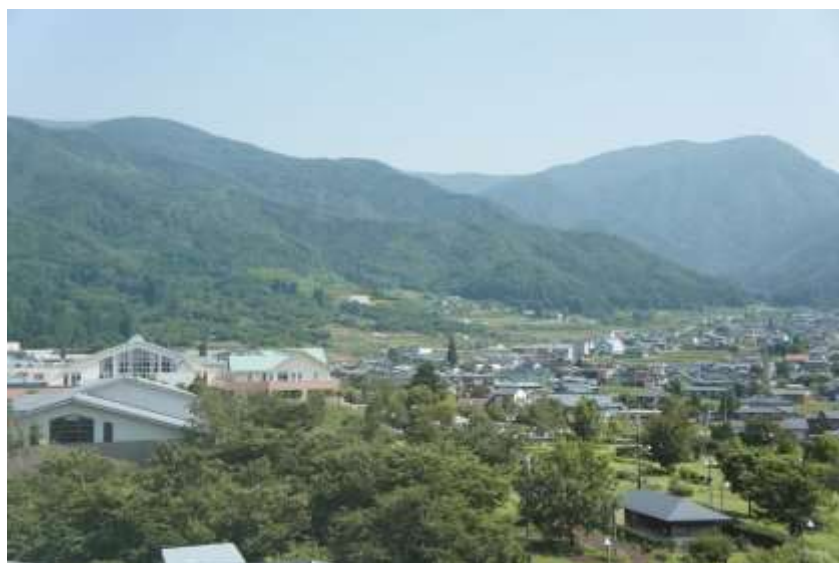
図4.10.3(7) 予測地点からの眺望の変化の状況 (No.4湯っ蔵んど(3階展望台)(繁茂季))

現況では、計画地が背後の山と一体となっており、将来も、埋立地は現況と同様に背後の山と一体となり、浸出水処理施設の建物が小さく視認されるが眺望の変化はほとんどみられない。
