(仮称)長野広域連合B焼却施設建設工事

現場ブログ

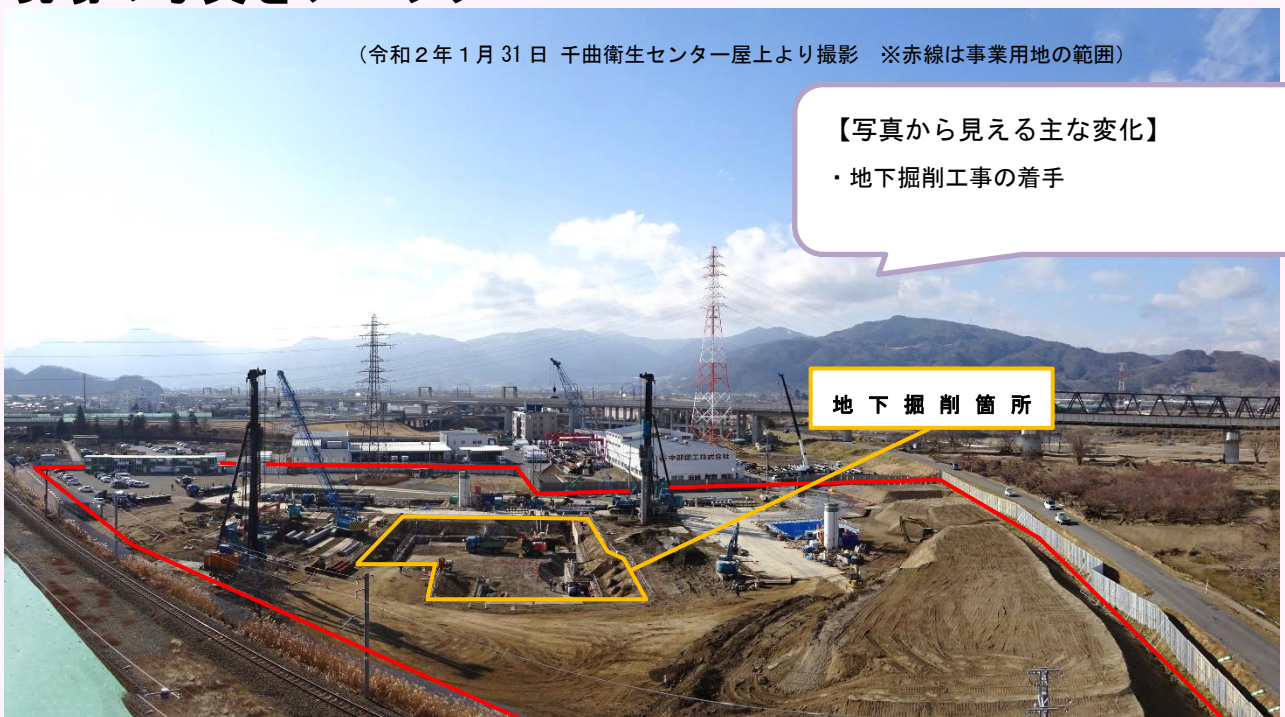
(令和2年1月31日 千曲衛生センター屋上より撮影 ※赤線は事業用地の範囲)

- ・地下掘削工事の着手

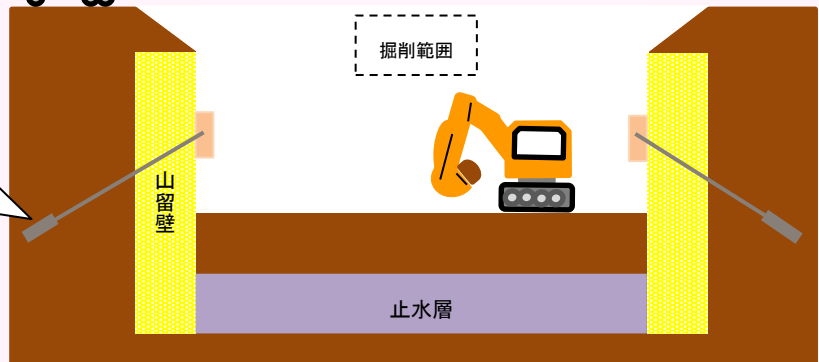
イメージ図

「アンカー」を安定地盤まで打設することで、その張力により、山留壁を安定させます。

◆グラウンドアンカー

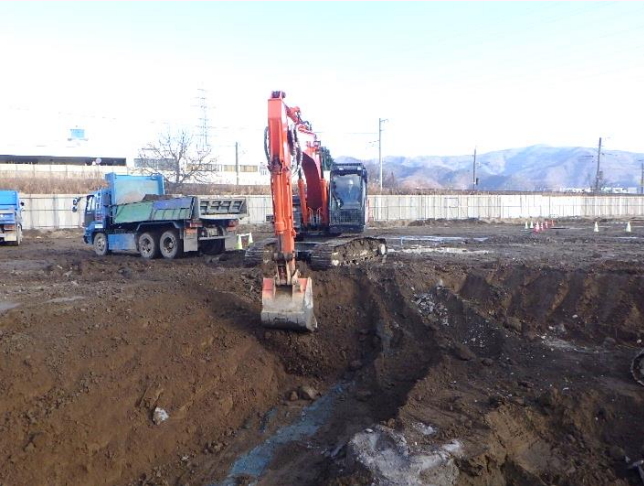
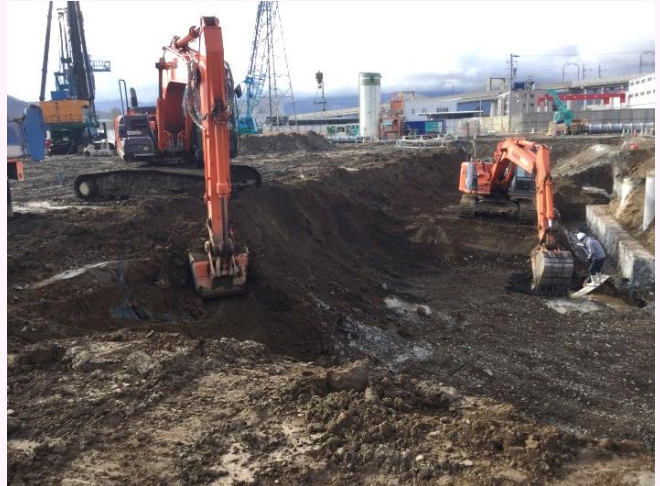
[山留工事を施工した箇所に沿って、地面を掘り進めていきます]

杭工事に加え、1月からは、工場棟のごみピットをつくるため、地下掘削工事を開始しました。

地下掘削工事の事前準備として、止水工事、山留工事（現場ブログ 令和元年9月号・10月号で紹介）を行いました。今回はその施工箇所を、重機を使い掘っていく作業です。

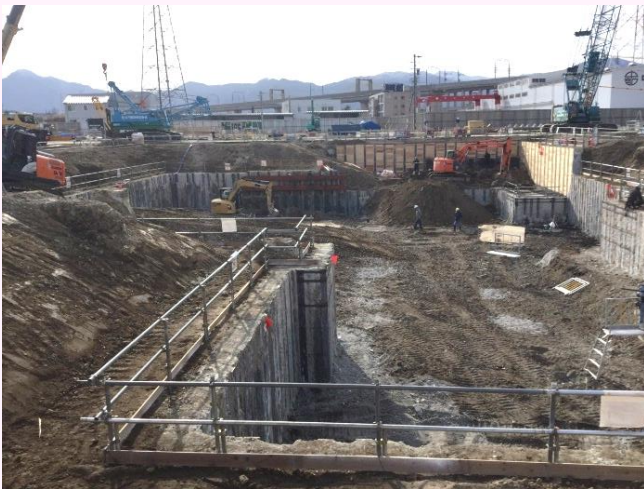
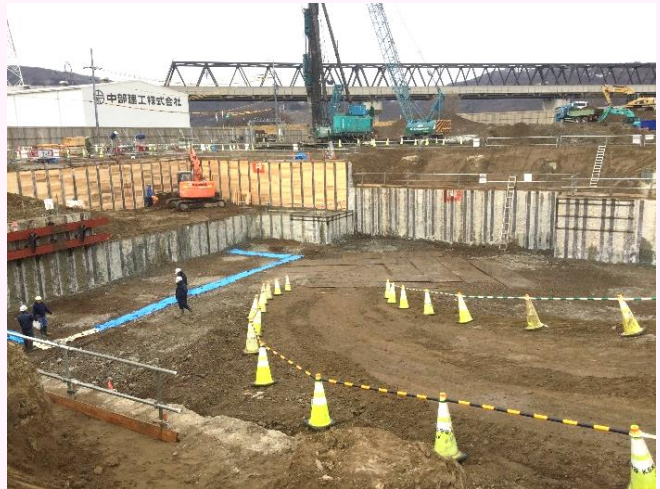
[山留壁が露出してきました]
