（仮称）長野広域連合 B 焼却施設建設工事

現場ブログ

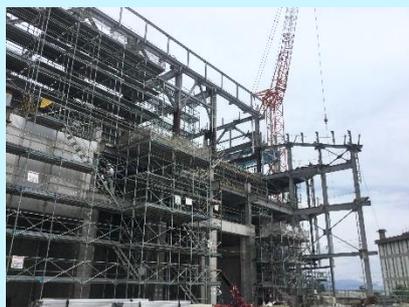
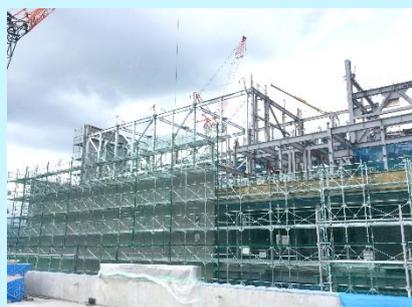
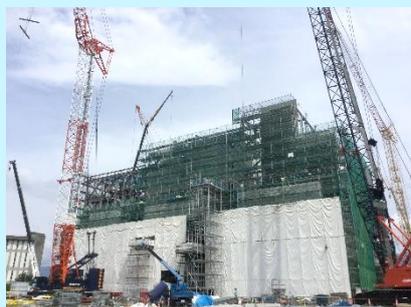
《 工場棟① 》

工場棟の工事の様子（全景）です

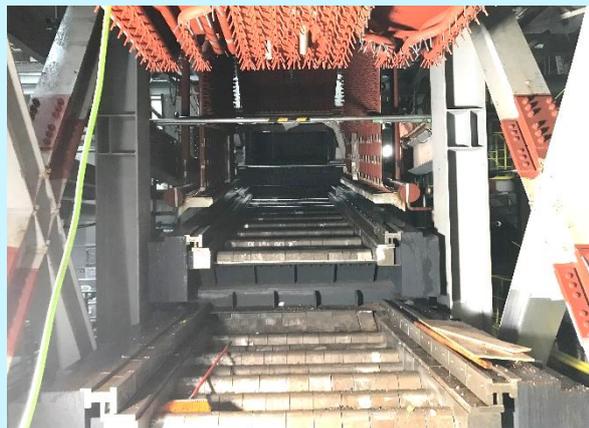
《 工場棟② 》

プラント機器の据付状況です。

- ・写真はごみ焼却炉の内部で、火格子と呼ばれる、ごみを燃やす場所です。階段状に配置された火格子が前後に動き、ごみを安定して燃焼させることができます。

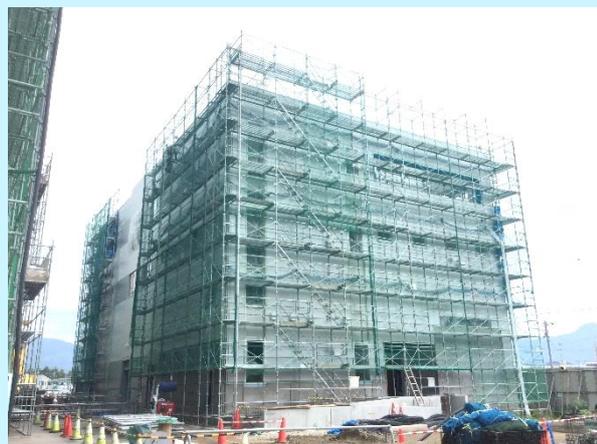
《 管理棟 》

外装工事の施工状況です。

- ・外壁材は断熱材を挟み込んだ金属製のパネルを使用しています。建物内に雨水が入り込まないように隙間無く組立てています。

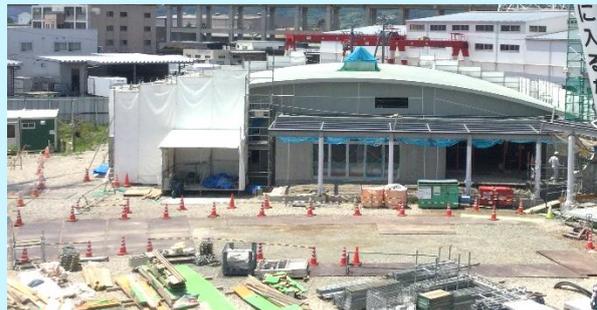
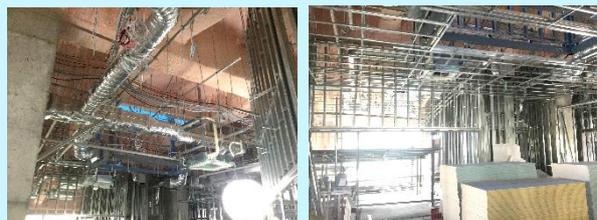
《 体験学習棟 》

内装工事の施工状況です。

- ・建物内の壁や天井をつくるための骨組み(下地)作業を進めています。
