施設構想図(信濃町野尻高沢)

候補地の現況報告 (地形・地質・水文)

地形・地質 現地踏査結果図 (信濃町野尻高沢)

候補地の現況報告（動植物） 野尻高沢

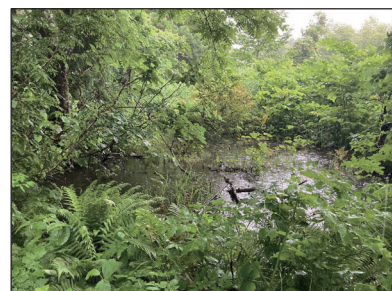
[P1] 斜面脚部に認められる滞水地、上方斜面上に崩壊地あり

| 地区 | 評価項目 | 現地概要 | 現地写真 |
|---|---|--|---|
| 信濃町 | 地形 | ・対象地は関川流域の氾濫原内で、南西側の斜面は関川の攻撃斜面となっており、流水を伴う大規模な崩壊地形も確認される ・対象地の急崖南斜面には、露岩壁面や表層崩壊地が確認される | P1、P8、P9 |
| | (地下水) | ・対象地南西側の崩壊斜面には上方にも谷地形が連続するため、常時流水があるものと想定される(取水施設等はなし) ・対象地の急崖南斜面の上方は泥流堆積物に覆われた緩斜面が連続するため、地下水の涵養は多いものと推測される | P1 |

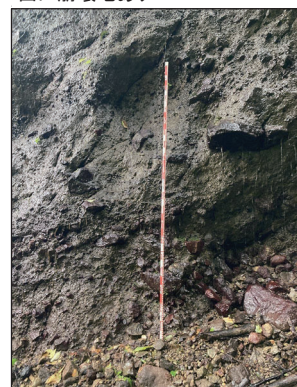
[P2] 急崖地形部に露出する凝灰角礫岩

| 地区 | 評価項目 | 現地概要 | 現地写真 |
|---|---|--|---|
| | 地質 | ・対象地南西側の斜面には流水を伴う崩壊地形が確認され、土石流堆積物が認められる ・対象地の急崖南斜面脚部には、ゆるい崖錐堆積物が分布する ・急崖斜面上部には凝灰角礫岩、火山礫凝灰岩などが認められる ・計画施設の基盤は関川流域の氾濫原堆積物内となる | P2、P3、P4、P5、P6、P7 |

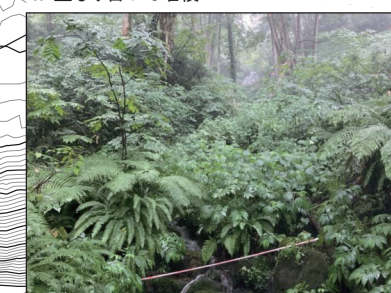
[P6] 崩壊地形部の沢出口付近、φ0.5mの安山岩礫が重なり合って堆積、土石流堆積物

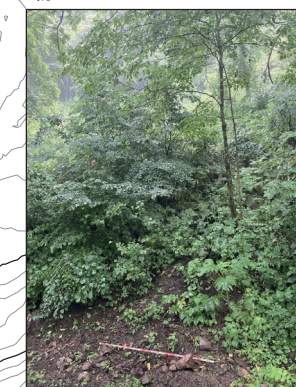
[P7] 急崖斜面の脚部、崖錐堆積物からの土砂流出あり

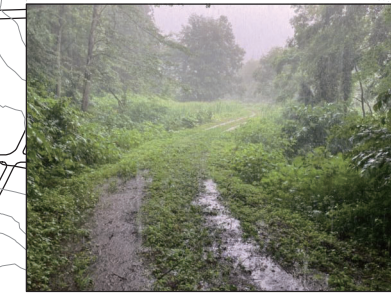
[P9] 現河川の段丘平坦面
