一般廃棄物最終処分場浸出水処理施設建設工事

工事概要・工程・現在の進捗状況等についてお知らせします。

工事名称	長野広域連合一般廃棄物最終処分場 浸出水処理施設建設工事	建物名	浸出水処理施設
工事場所	須坂市大字亀倉字栗毛・左方外	建築面積	604.77m ²
発注者	長野広域連合	階高	地上2階,地下1階
施工者	共和化工・須坂土建・村山建設 特定建設工事共同企業体	構造	地上S造,地下RC造
工事期間	2018年5月31日～2020年9月30日		
工事内容	浸出水処理施設建設工事 (建築工事・プラント工事他)

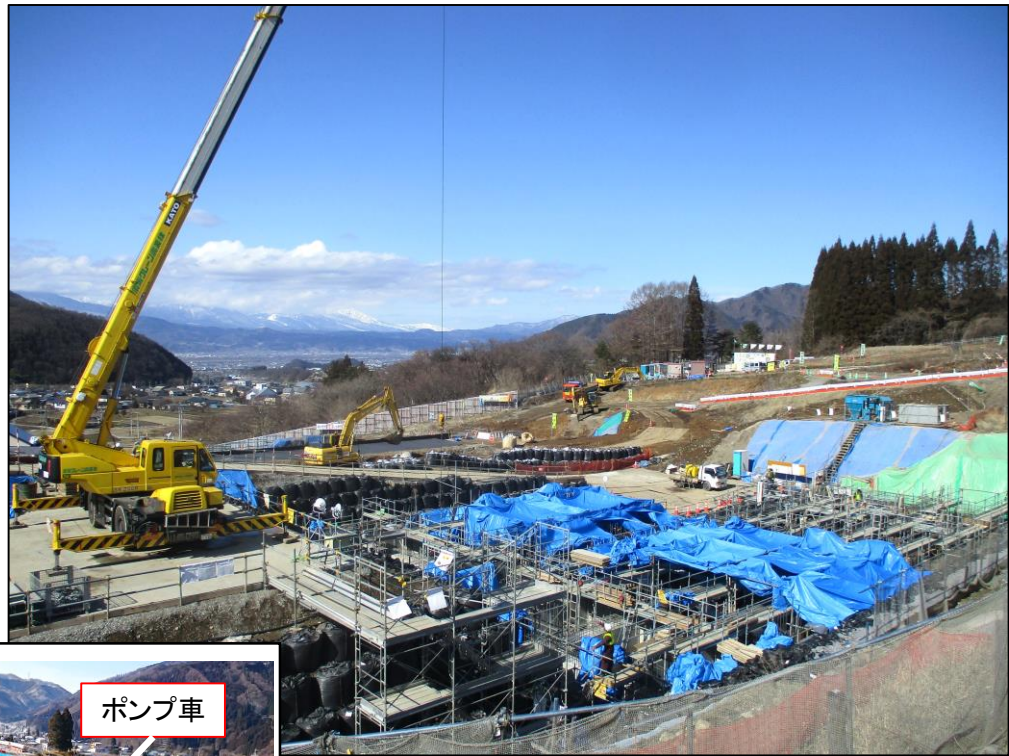
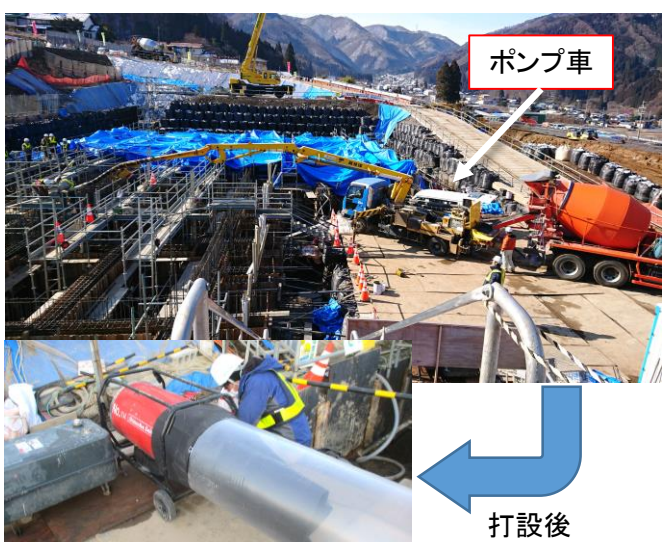
コンクリート打設状況

【地中梁コンクリート打設工事】

2月からは、水槽(浸出水調整槽)の地中梁の鉄筋・型枠組み、コンクリート打設作業を進めています。コンクリート打設にはポンプ車を使用しています。気温が低いとコンクリートがひび割れてしまうので、打設後はヒーターで採暖養生を行います。
